Zoom sur les bâtiments

SYNTHÈSE ET DÉTAILS SUR L'ÉTAT DES BÂTIMENTS

Réalisée par le CAUE22 à partir des diagnostics établis en 2016 par Bati-Structures et Henon Tudor Architectes.

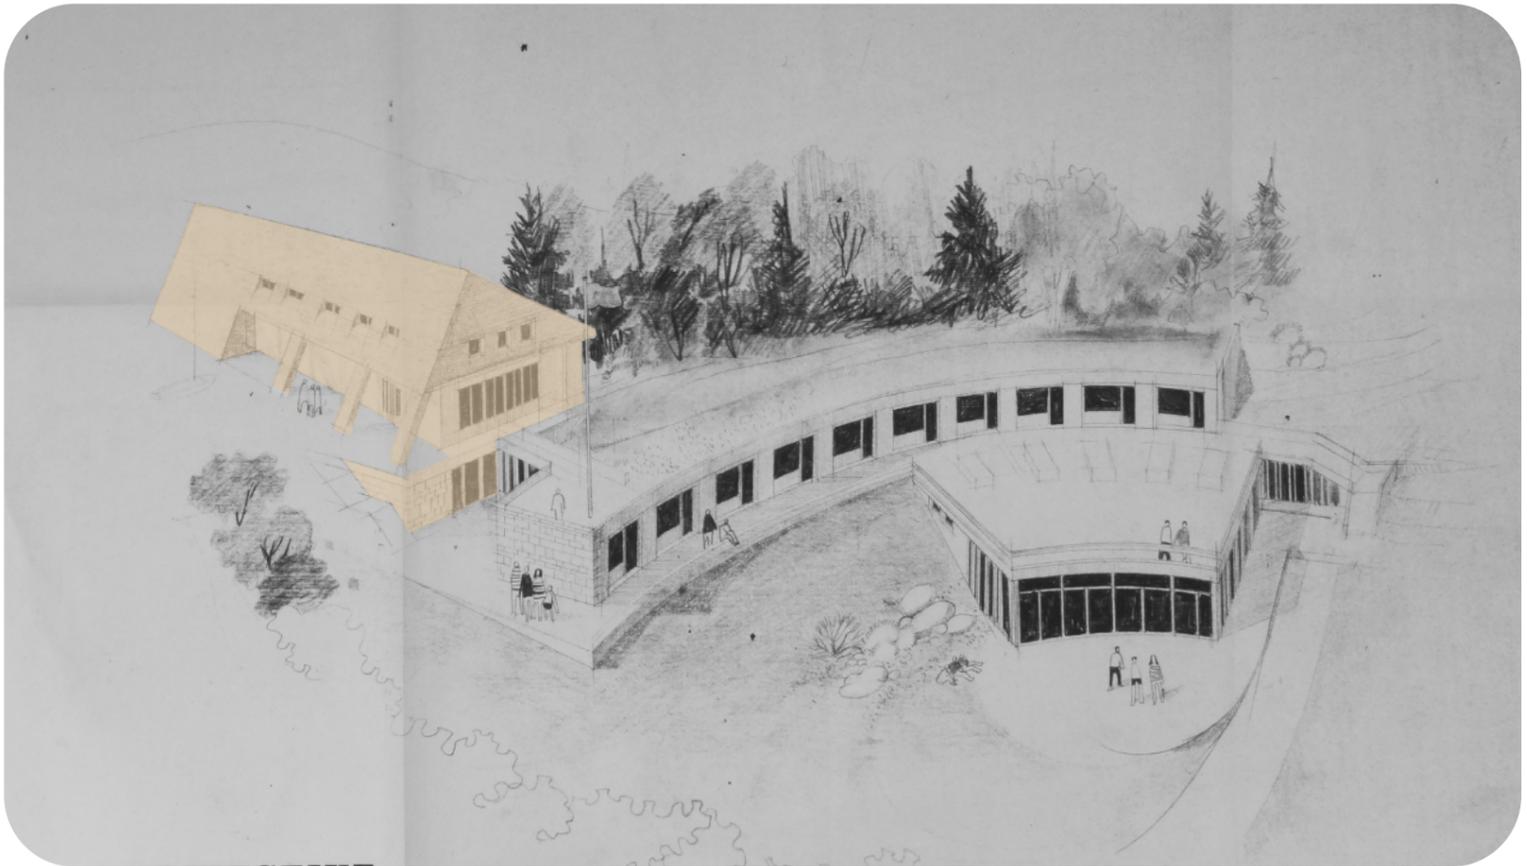
BÂTIMENT A "LE HANGAR"

ÉTAT DU BÂTIMENT : L'étanchéité des terrasses n'est pas conforme et est dégradée particulièrement sur les relevés du mur ou de skydome. - Menuiserie en simple vitrage qui n'assure pas l'étanchéité à l'air et à l'eau, il y a donc une mauvaise isolation thermique. Les ouvrants ne marchent plus. - Revêtement de sol en dalles souples qui contiennent de l'amiante. - Pas de ventilation

AVIS DU CAUE : De par son insertion, sa position, ses usages superposés, ce bâtiment ne présente aucun intérêt patrimonial, ainsi qu'aucun intérêt architectural, si ce n'est la structure en lamellé-collé, les portiques, les pannes etc, qui pourraient être conservés pour pouvoir les réutiliser selon les besoins de la commune sur un autre site. Sa rénovation a déjà fait l'objet d'un projet, estimé à 825 000€ en 2019 pour une salle des fêtes.

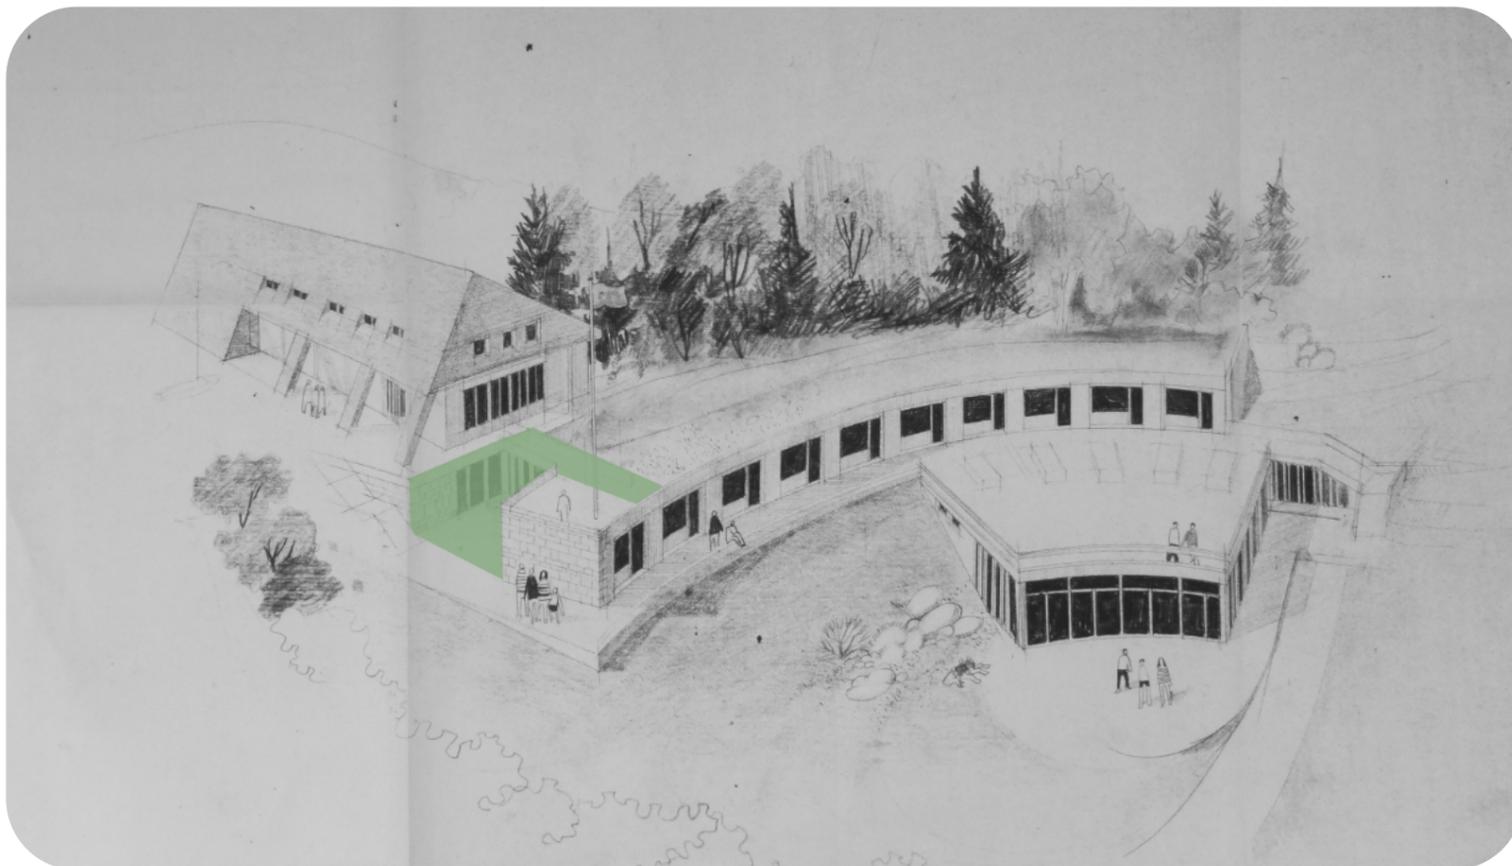
BÂTIMENT B

ÉTAT DU BÂTIMENT : Reprise de l'étanchéité - Menuiserie en simple vitrage - Descentes d'eaux pluviales vétustes

AVIS DU CAUE : le bâtiment ne présente a priori aucun intérêt architectural. Des réserves sont émises concernant l'étanchéité du bâtiment.

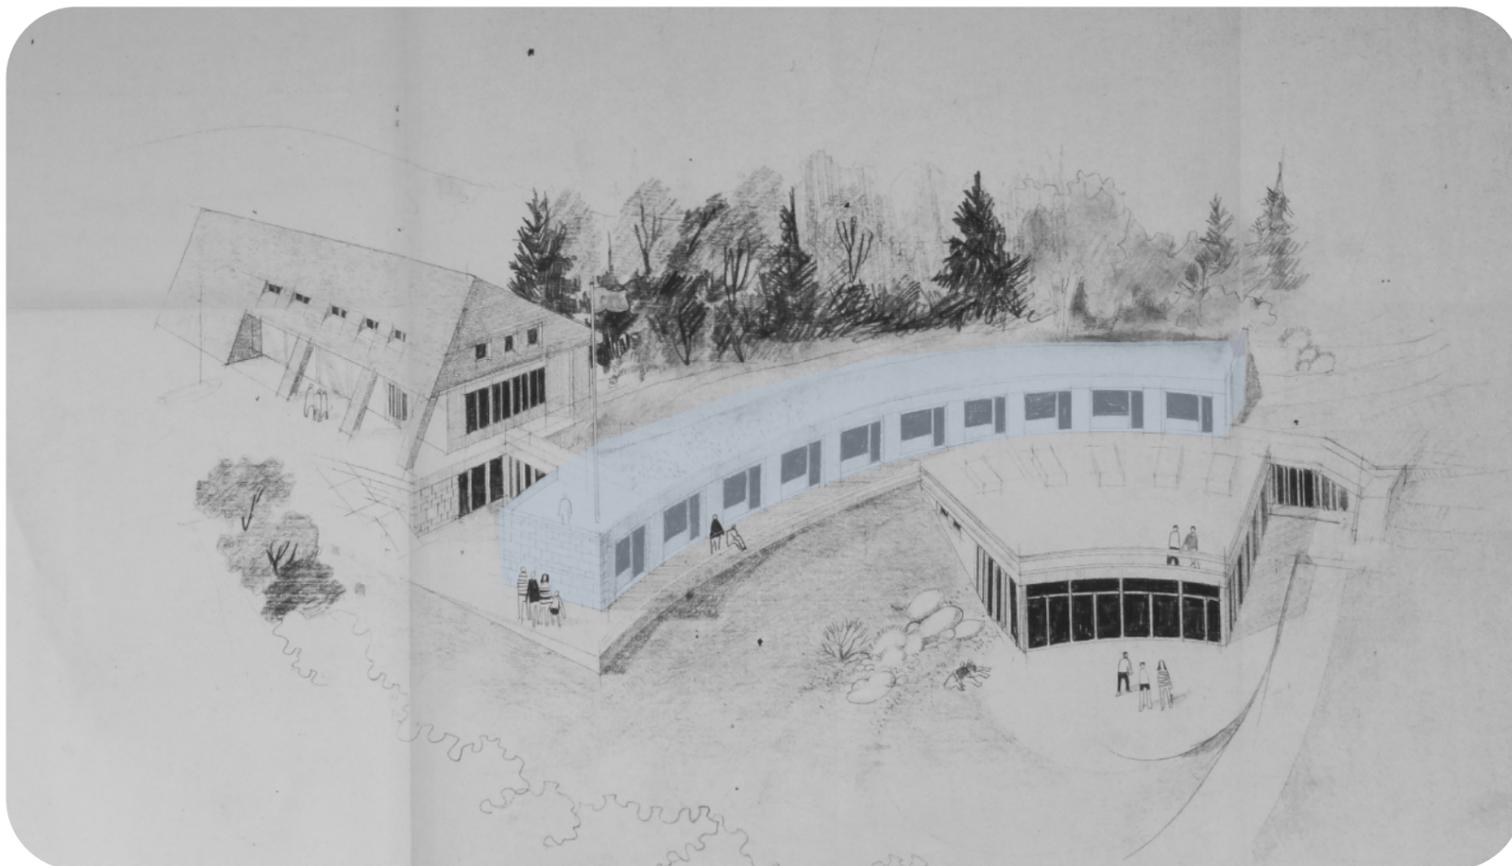
BÂTIMENT C

ÉTAT DU BÂTIMENT : Les parties enterrées présentent des infiltrations.- Les parties arrière, en partie enterrées présentent une étanchéité de la toiture particulièrement dégradée sur les relevés de murs ou de skydome, ce qui a provoqué l'apparition de pourritures importantes. Le risque est d'avoir des poutrelles très abimées avec des aciers très corrodés. - Menuiserie en simple vitrage qui n'assure pas l'étanchéité à l'air et à l'eau, il y a donc une mauvaise isolation thermique

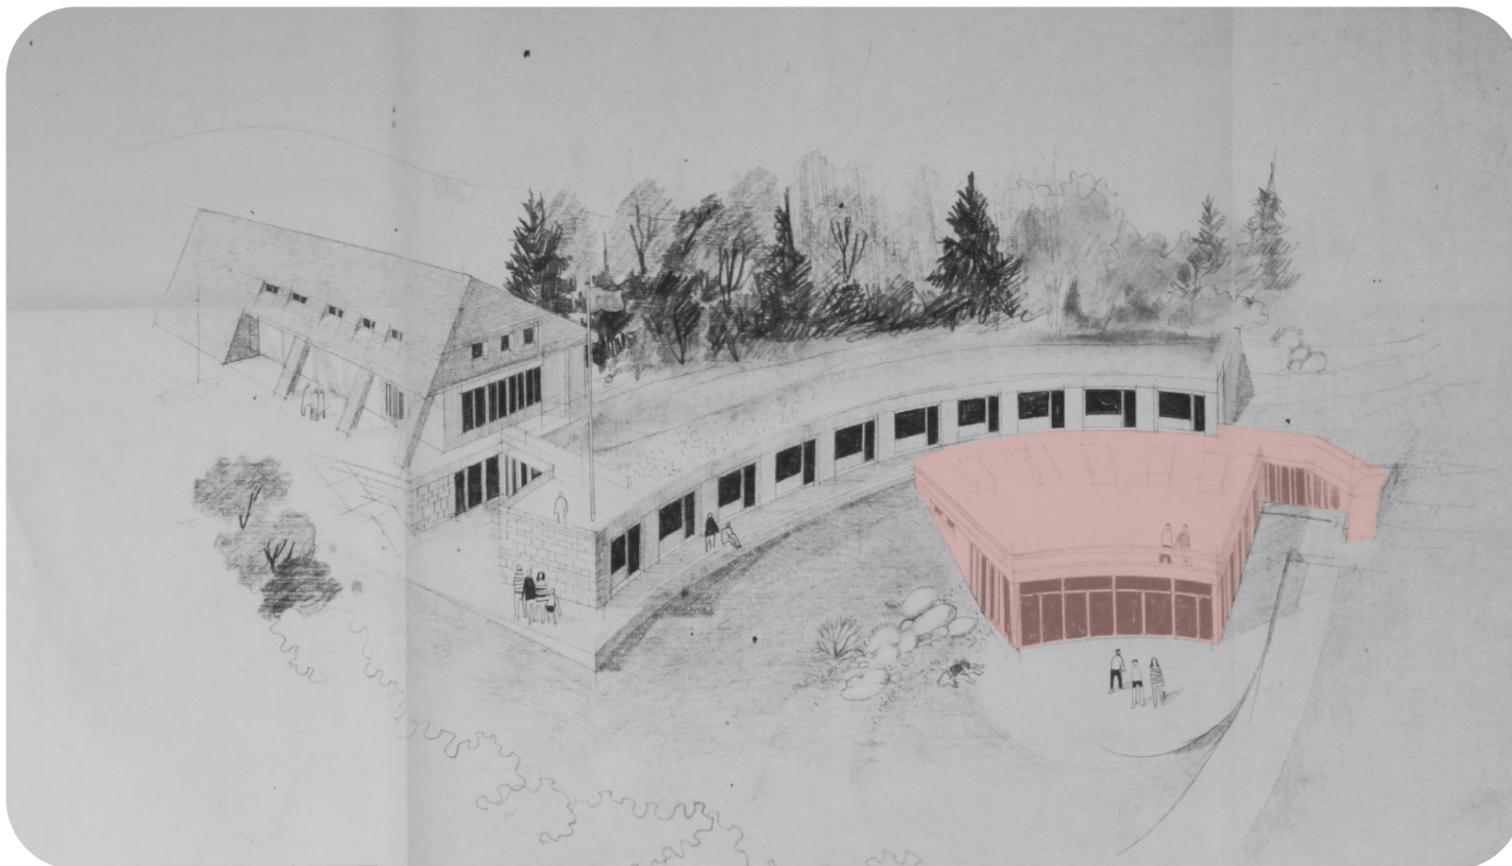
BÂTIMENT D

ÉTAT DU BÂTIMENT : Les parties enterrées présentent des infiltrations.- Les parties arrière, en partie enterrées présentent une étanchéité de la toiture particulièrement dégradée sur les relevés de murs ou de skydome, ce qui a provoqué l'apparition de pourritures importantes. Le risque est d'avoir des poutrelles très abimées avec des aciers très corrodés. - Menuiserie en simple vitrage qui n'assure pas l'étanchéité à l'air et à l'eau, il y a donc une mauvaise isolation thermique
